# 東南海地震から50年

## 「尾鷲を襲った地震と津波」

はじめに.....	1
宝永の地震津波.....	2
安政の地震津波.....	6
東南海地震津波.....	1 1
チリ津波.....	1 7
おわりに.....	1 9
尾鷲地震津波年表.....	2 0
津波到達線想定図.....	2 1

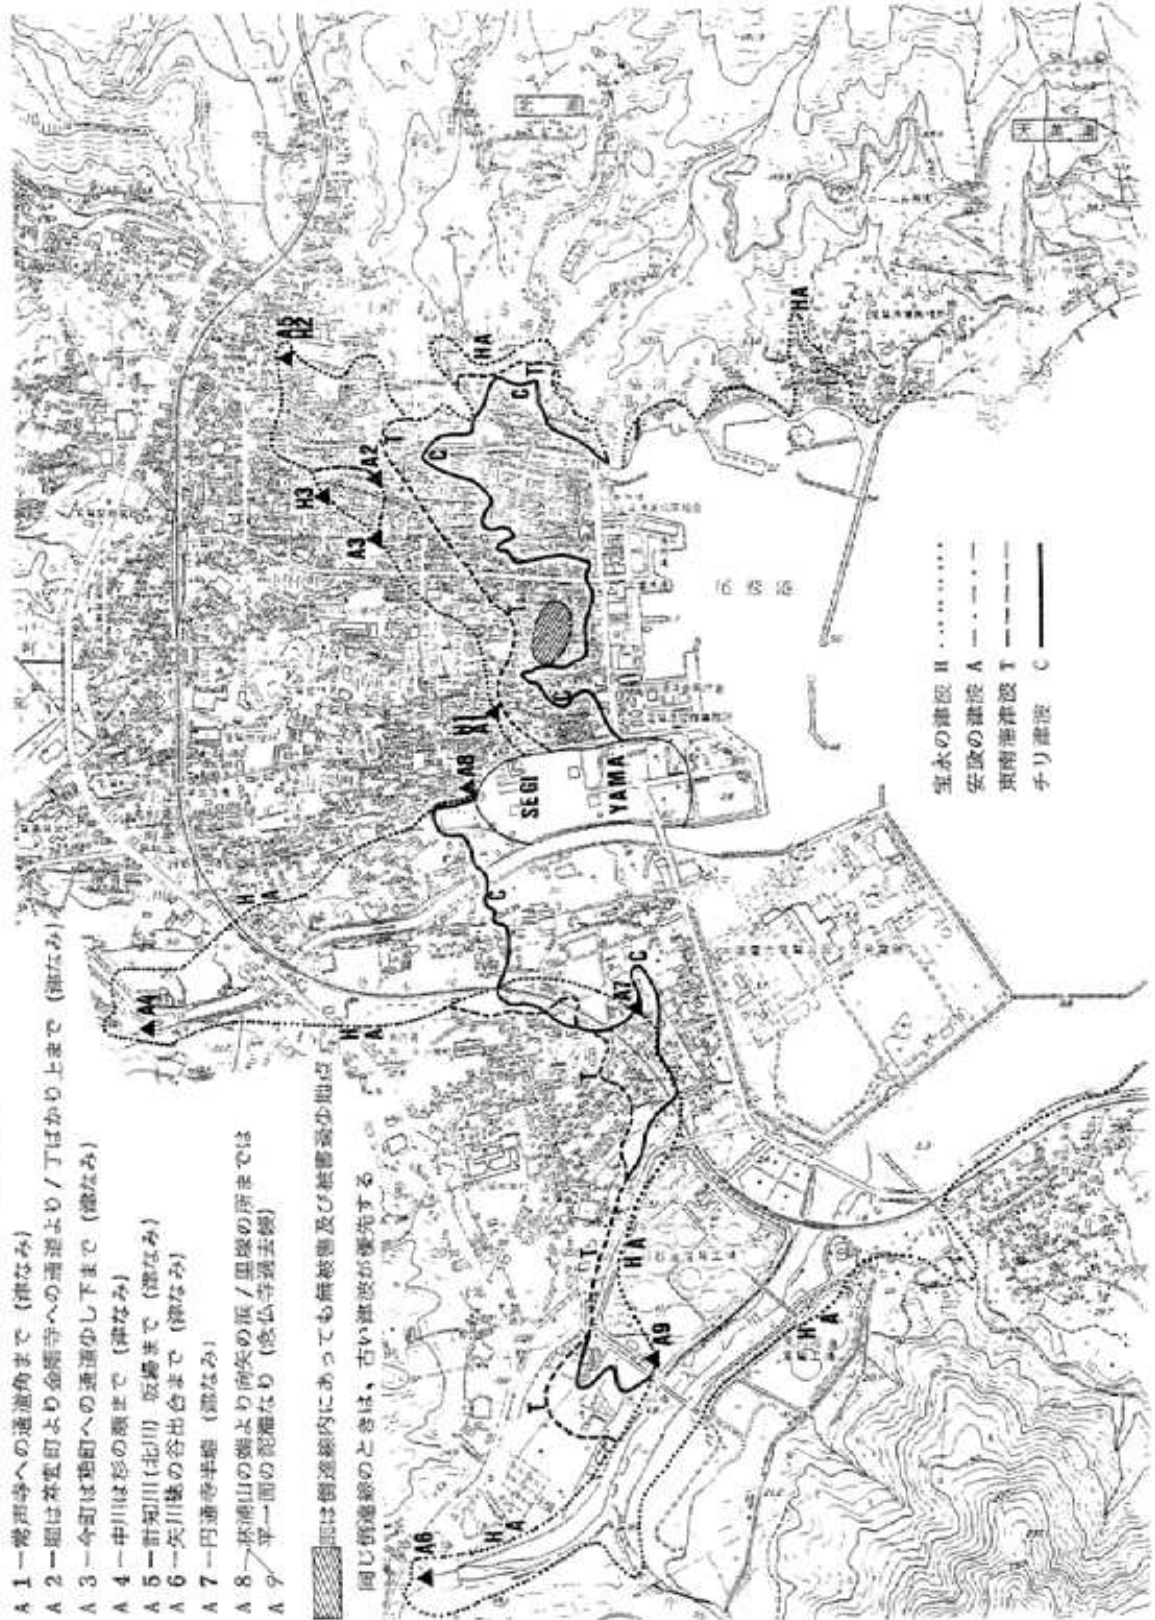
建設御遺跡指定図

- H 1 一畑目黒原集の前まで (宝永泡盛ノ記)
- H 2 一畑湯の集まで (宝永泡盛ノ記)
- H 3 一野地は下横町分通り流れる (宝永泡盛ノ記)
- A 1 一常声寺への通道角まで (津なみ)
- A 2 一畑は本堂町より金剛寺への通道より / 丁ばかり上まで (津なみ)
- A 3 一今町は越前への通道角下まで (津なみ)
- A 4 一中川は杉の頭まで (津なみ)
- A 5 一計知川(北川)坂場まで (津なみ)
- A 6 一矢川峠の谷出合まで (津なみ)
- A 7 一円通寺半壁 (津なみ)
- A 8 一杯瀬山の端より向矢の坂 / 里塚の所までは  
平一面の記号なり (念仏寺過去帳)
- A 9

宝永の津波 H .....  
安政の津波 A - - - - -  
東南海津波 T - · - · -  
チリ津波 C —————
